Untersuchungsdossier

Bauschadstoff-Untersuchung vor Umbau

Hallenbad Schulstrasse 5, 6418 Rothenthurm

Untersuchung vom 13. Mai, 2020

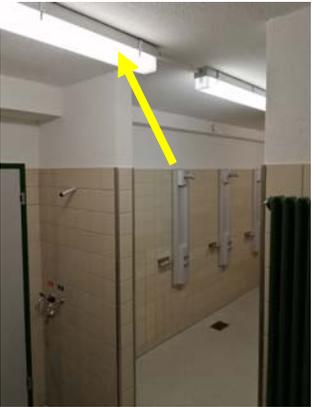
i.b	x		x									
8	Objekt: Lampen -Verdacht auf PCB in den Vorschaltgeräten der Kondensatoren -Quecksilber im Leuchtmittel (gilt für alle vergleichbaren Lampen) -Asbestkarton

x	x		x	x			x			PCB: 16 02 09 S Quecksilber: 20 01 21 S Karton. 17 06 05 s	PCB: SAV Quecksilber: Korrekt entsorgen Dep. E	2 → Abgleich mit dem Kondensatorenverzeichnis, falls PCB-haltig via SOVAG oder vergleichbares Unternehmen entsorgen → Lampen mit Leuchtmittel korrekt entsorgen. → SUVA Factsheet 33036 durch Sanierer
