KUB Architekten

Zustandsanalyse und Sanierungskonzept - Hallenbad Rothenthurm

8. Juli 2020

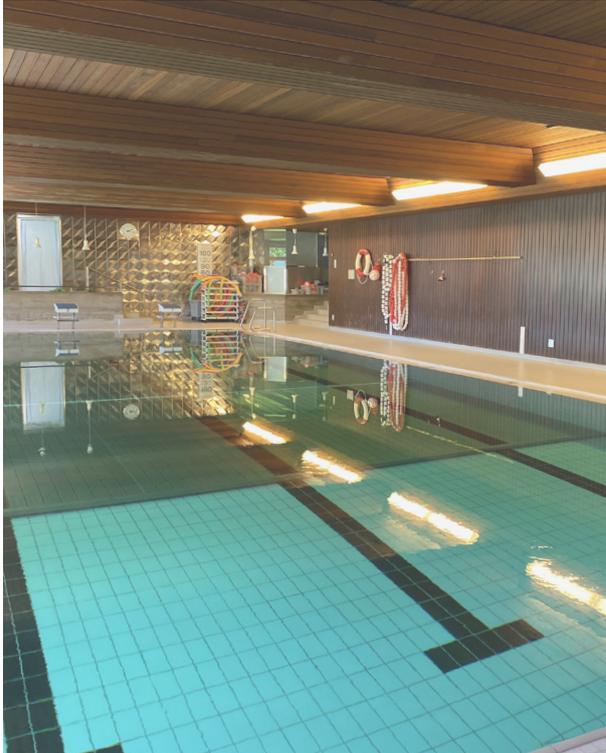
Die Wandbekleidungen aus Holz waren fast 50 Jahren der Feuchtigkeit ausgesetzt und sind zu ersetzen. Ausserdem ist eine Verkleidung mit feuchtigkeitsunempfindlichen Materialien, aus hygienetechnischen Gründen, zu empfehlen.

Hallenbad mit Holzverkleidungen (1.UG)

Es empfiehlt sich, die Wand- und Deckenbekleidungen komplett zu erneuern. Die Raumgestaltung kann so modernisiert und heller gestaltet werden. Mit den Massnahmen kann ausserdem die Raumhygiene verbessert und die statischen Probleme behoben werden.

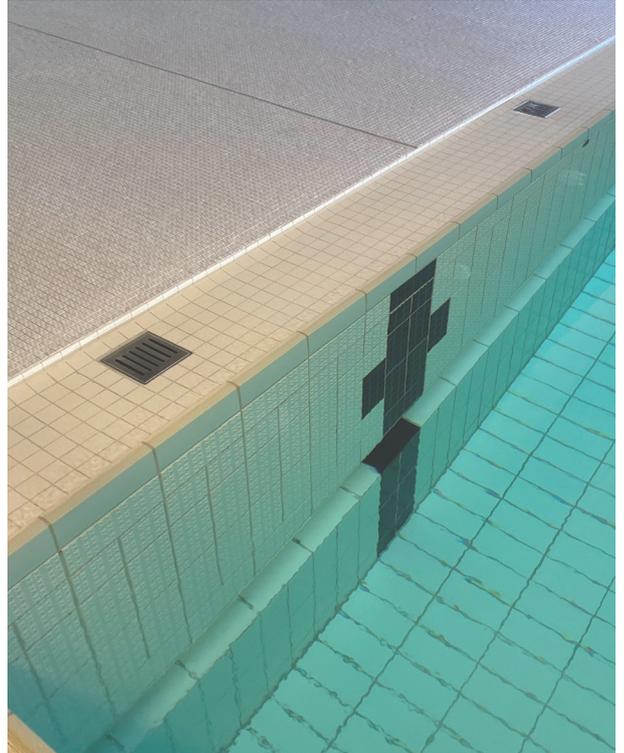
Die Beckenverrohrung ist in einem guten Zustand und entspricht weitgehend den Vorgaben der SIA 385/9. Die Rinnenkapazität ist eher knapp ausgelegt, die Rinne ist ungleichmässig eingestaut. Die Anordnung der Düsen entspricht den Vorgaben der SIA 385/9.

Hallenbad Rinnenausbildung Schwimmbecken (1.UG)

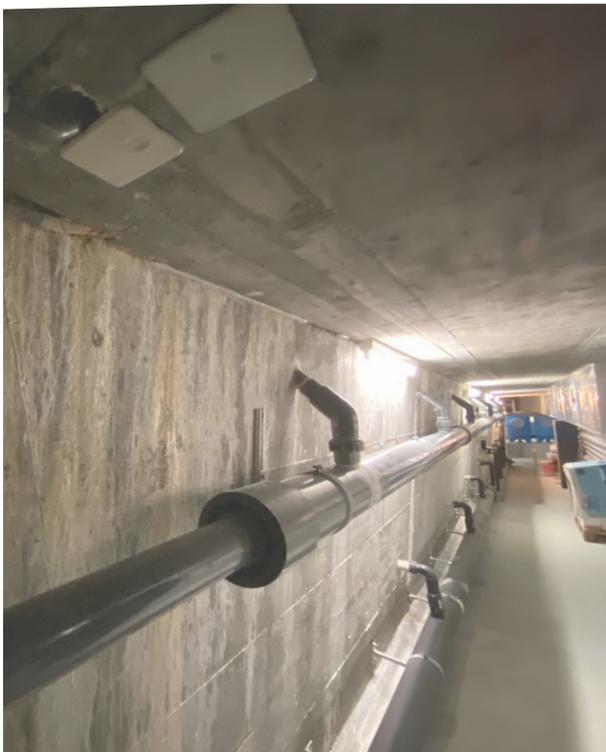
Der bestehende Zement-Unterlagsboden im Umgang ist vollständig durchnässt. Der Boden muss komplett rückgebaut und erneuert werden (Messungen Dubacher Schnellservice).

Umgang Schwimmbecken (2.UG)

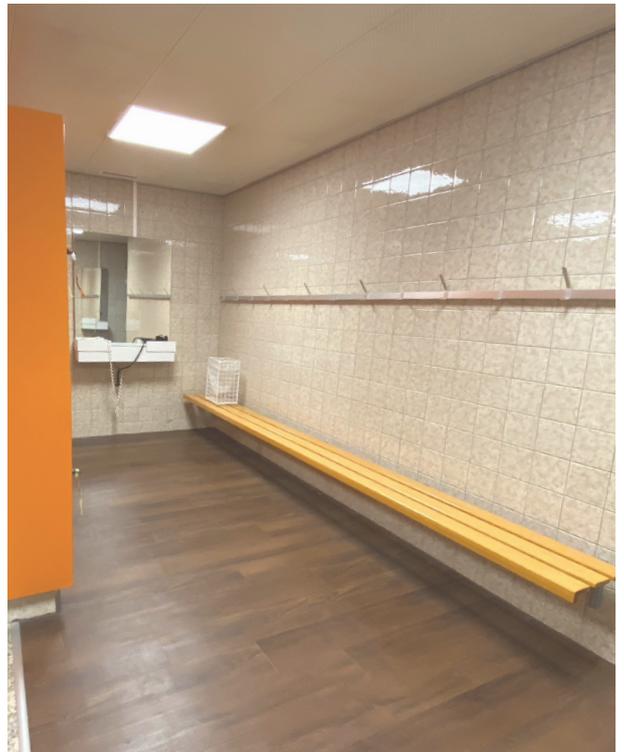
In den Garderoben und Duschen wurden bisher nur Unterhaltsarbeiten ausgeführt und notwendige Erneuerungen gemacht. Die Unterlagsböden sind durchnässt und in der Damengarderobe gerissen. Die Räume sind inklusive aller haustechnischen Installationen und Einrichtungen komplett zu erneuern.

Garderobe Damen (1.UG)
