Zustandsbericht BKP23 Elektroanlagen Hallenbad Schulstrasse 5, 6418 Rothenthurm

EMGAS GmbH
ELEKTROPLANUNG
Unterdorfstrasse 1
6418 Rothenthurm

02.06.2020

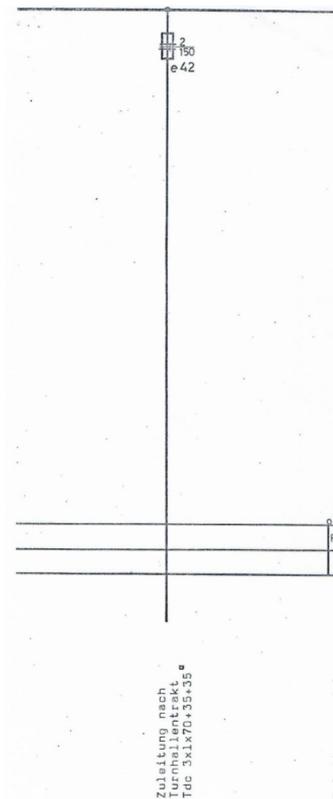
Auszug EL-Schema HV Primarschule

Gemäss Revisionsdatum auf dem Elektroschema ist die HV aus dem Jahr 1990. Nach einer ersten Sichtkontrolle kann festgehalten werden, dass die Hauptverteilung in einem funktionstüchtigen Zustand ist. Alle Abdeckungen, Legenden und Beschriftungen sind vorhanden. Allerdings ist kein Überspannungsschutz vorhanden und die Leitungsschutzschalter (CMC-Automaten) sind nicht mehr zeitgemäss. Vereinzelt sind FI-Schutzschalter vorhanden. Bei einer Sanierung sollte die HV komplett ersetzt werden.

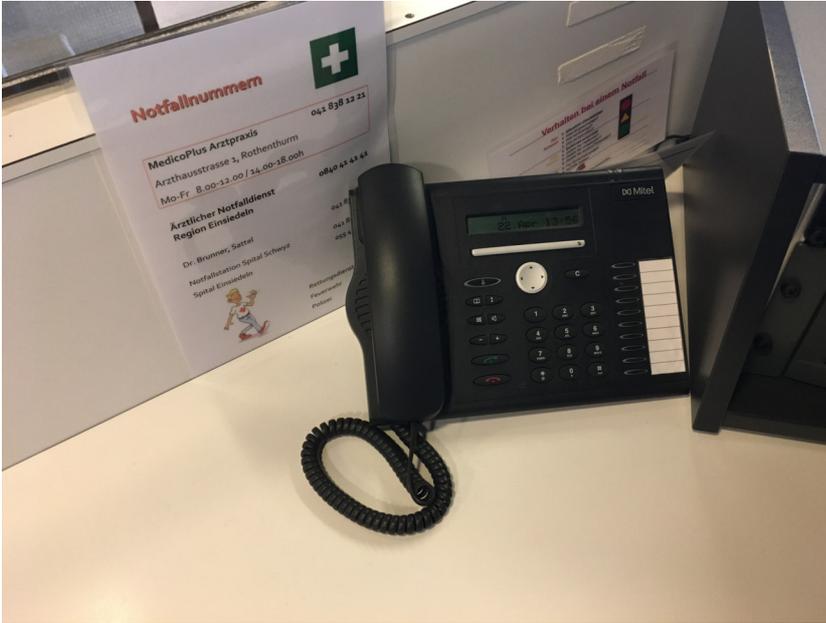
Bei der Badeaufsicht ist ein Telefonanschluss ab der Schulanlage vorhanden. Hier besteht aus unserer Sicht kein Handlungsbedarf.

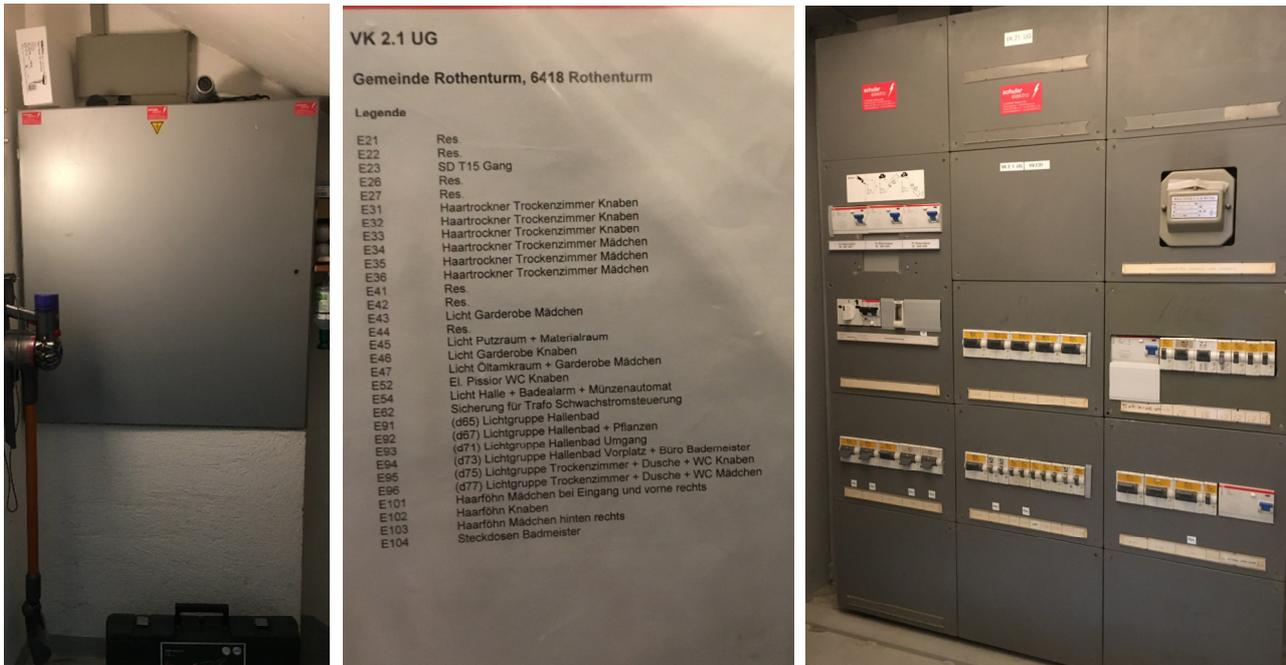
Im 1.UG befindet sich eine Unterverteilung Elektro. Diese Verteilung ist in einem sehr schlechten Zustand und sollte zeitnah ersetzt werden. Gemäss Aussage eines Elektrounternehmers aus Rothenthurm ist die Unterverteilung im Erdgeschoss (Turnhalle) ebenfalls in einem sehr schlechten Zustand und sollte ebenfalls zeitnah ersetzt werden.

Ob die vorhandene Erschliessung von 150A ab dem Schulhaustrakt in Zukunft noch ausreicht, ist in einer nächsten Planungsphase zu prüfen. Die Unterverteilungen im 1.UG und EG sollten zeitnah ersetzt werden weil diese in einem sehr schlechten Zustand sind. Somit sehen wir Handlungsbedarf auf Seiten der Elektroinstallationen wie folgt:

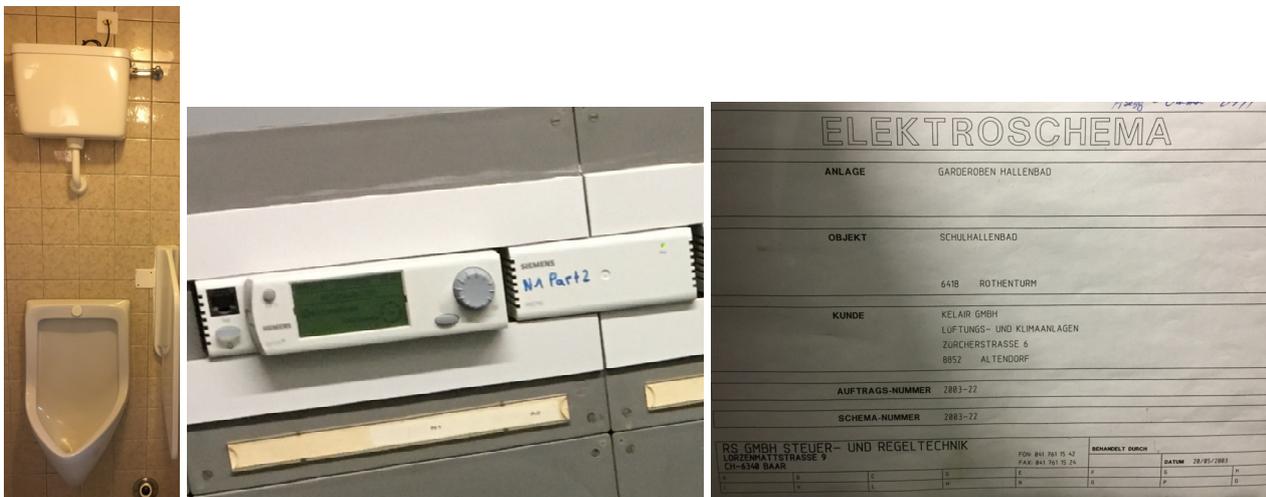
Die Haustechnikanlagen sind nur sporadisch erneuert worden. Das gilt auch für die dazugehörigen Elektroinstallationen. Bei einer ersten Sichtkontrolle kann festgehalten werden, dass die Elektroinstallationen funktionstüchtig sind jedoch bei einem Ersatz der Haustechnikanlagen auch die Elektroinstallationen komplett erneuert werden sollten.

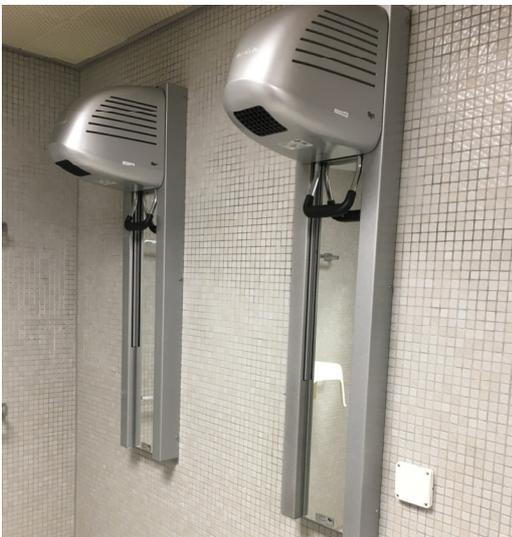
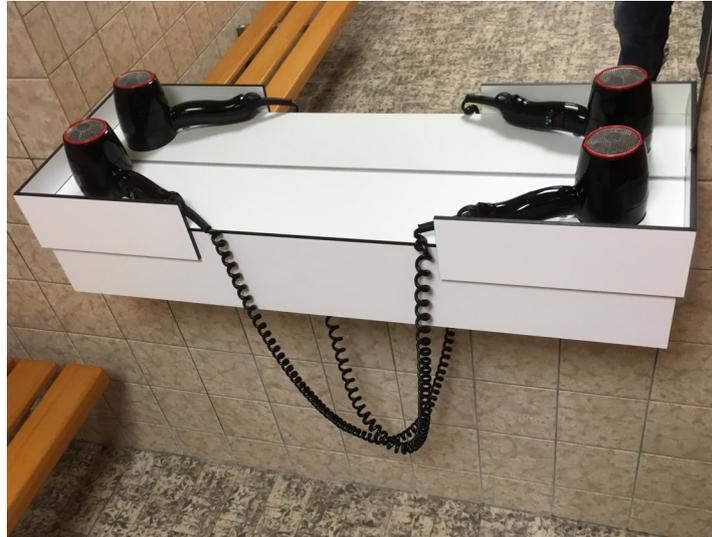
Die Haartrockner in den Umkleieräumen wurden von Kurzem ersetzt. Hier sehen wir keinen Handlungsbedarf.

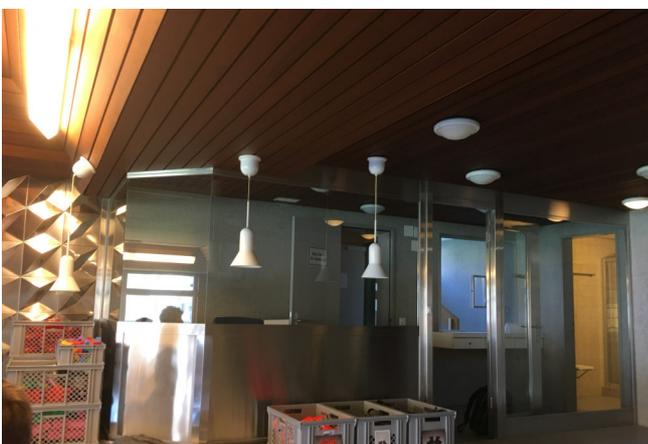
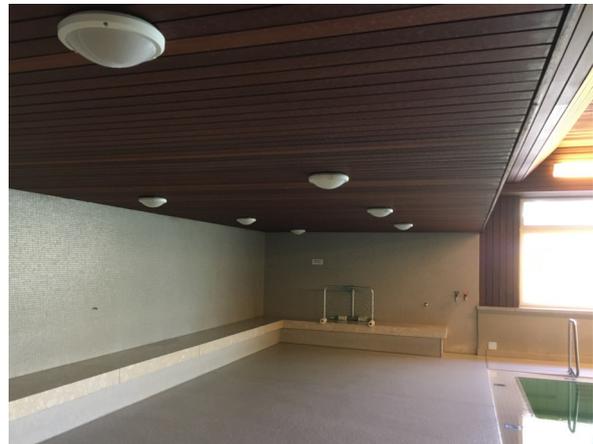
Die Lichtinstallationen im Hallenbad entsprechen nicht mehr dem aktuellen Stand der Technik (keine LED) und sollten ersetzt werden. Die Beleuchtung im hinteren Bereich vom Umgang ist defekt und funktioniert nicht mehr.

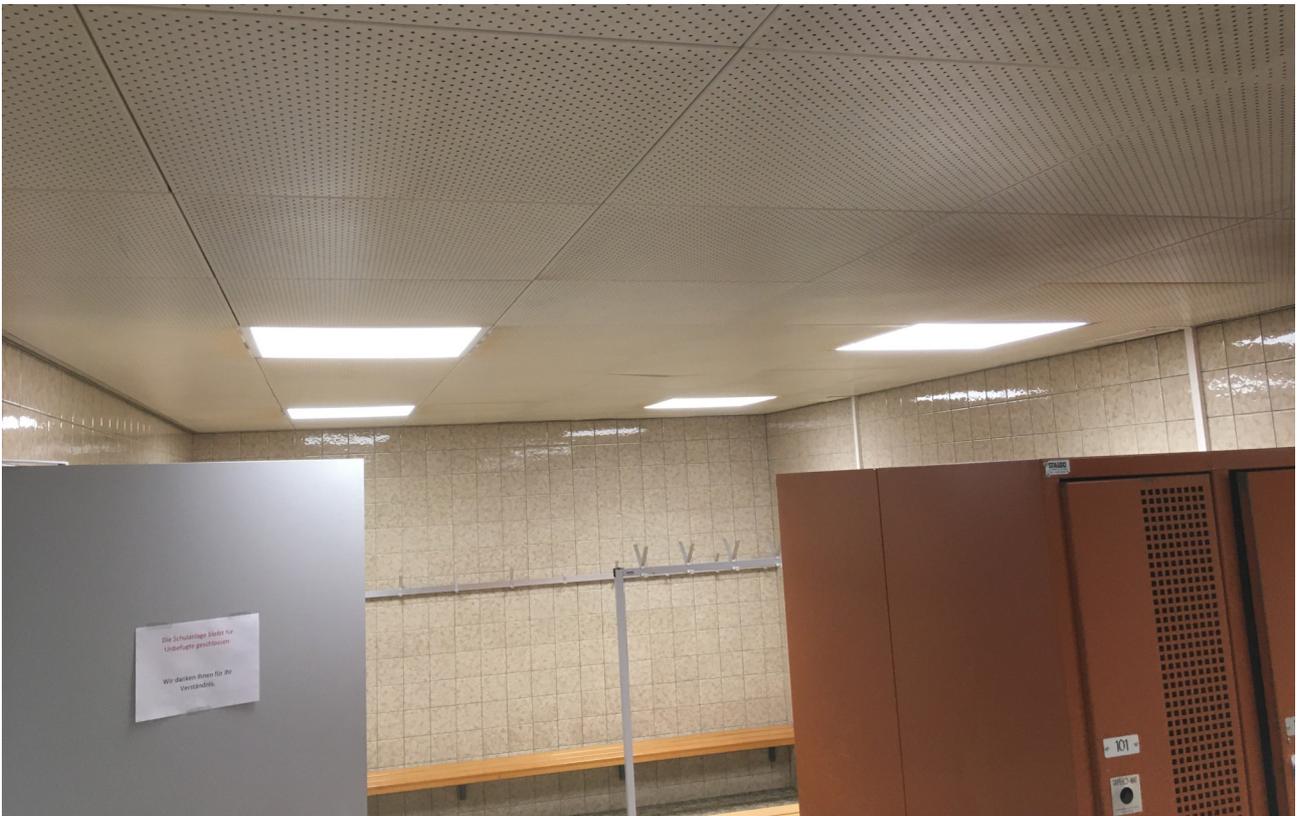
Die Beleuchtung im Garderobenbereich wurde vor ca. 4 Jahren ersetzt. Allerdings sind die heruntergehängten Decken in einem schlechten Zustand. Ob die Beleuchtung beim Ersatz der Decken wiederverwendet werden kann ist zu prüfen.

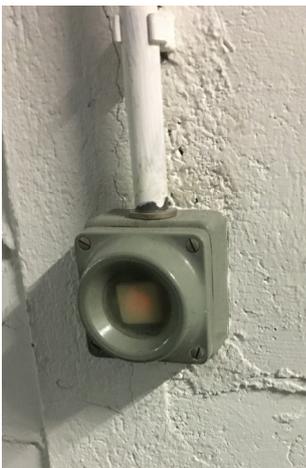
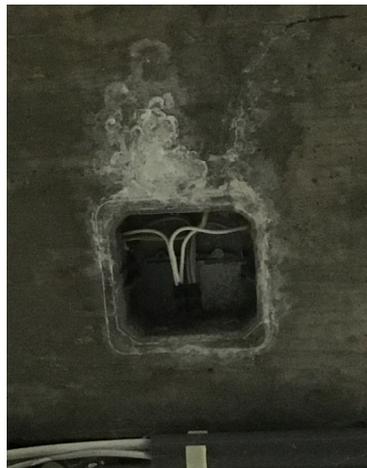
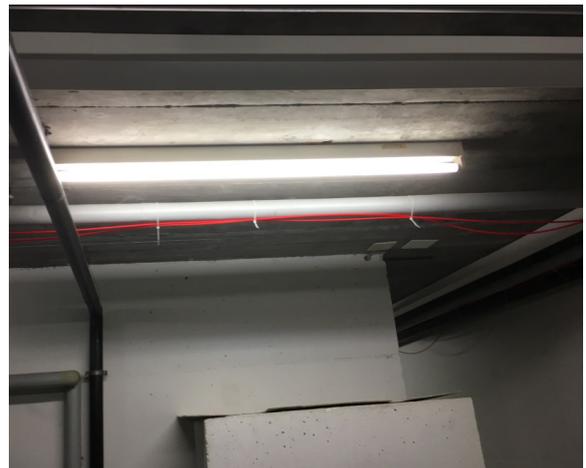
In den Technikräumen vom 2.UG ist die Lichtinstallation sehr veraltet und sollte zeitnah ersetzt werden.

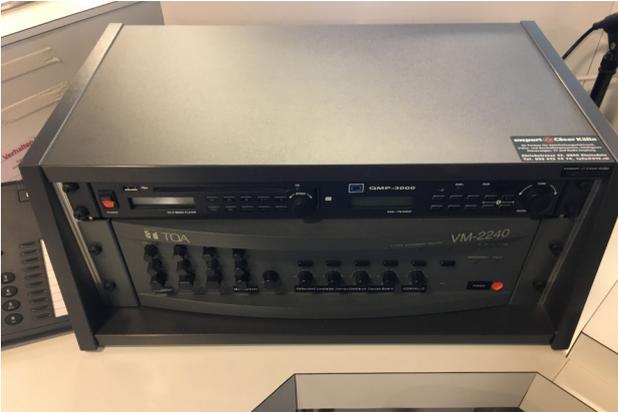
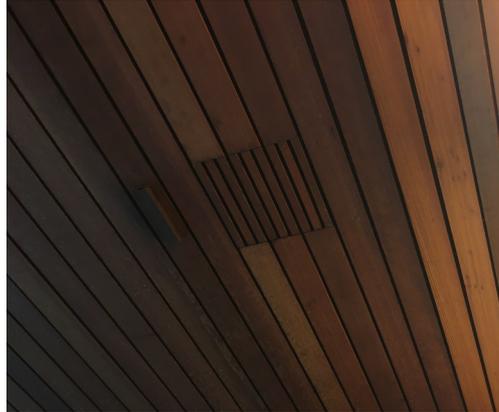
Die Audioanlage im Hallenbad wurde vor ca. 2 Jahren komplett ersetzt. Hier sehen wir kein Handlungsbedarf.
