7.1 Ausgabenbewilligung Sanierung Hallenbad

A: Bericht

Zielsetzung

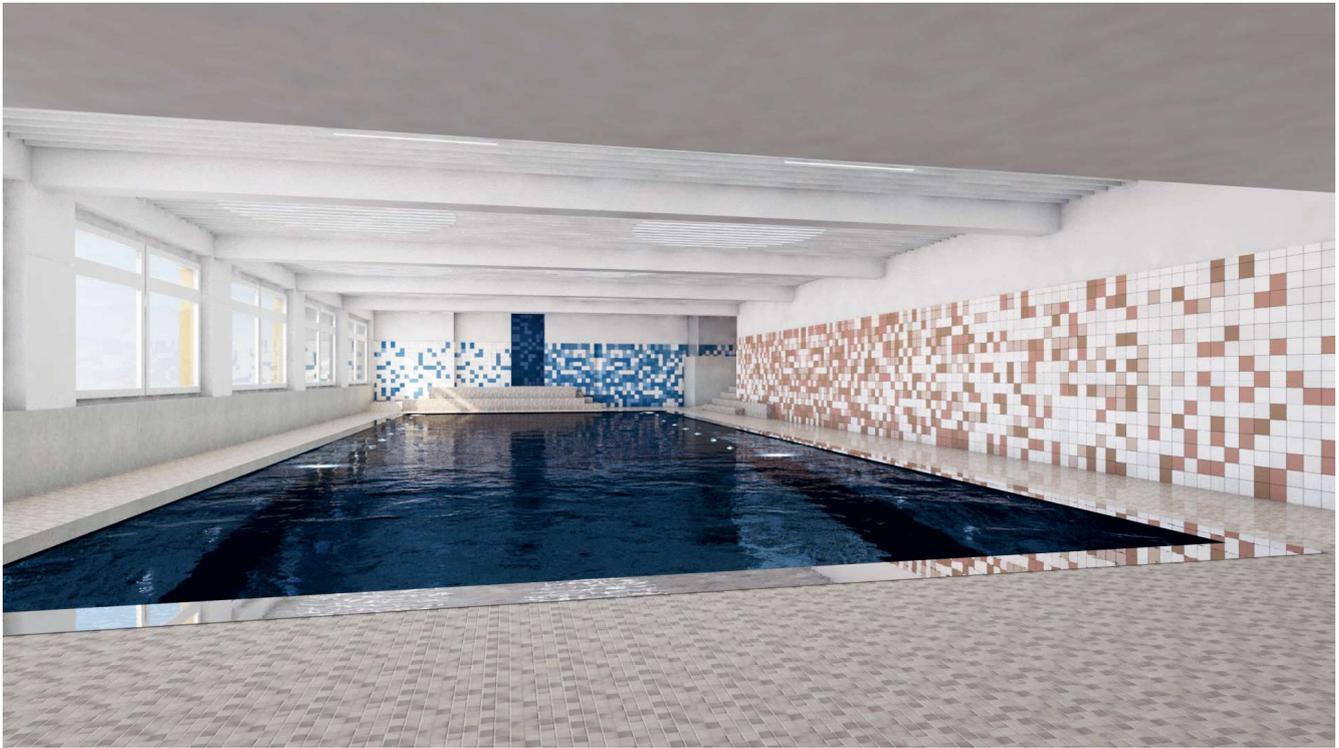
Visualisierung Hallenbad

Die Schwimmhalle und die Mädchengarderobe bleiben grösstenteils bestehen. Strukturelle Eingriffe werden im Bereich der Knabengarderobe sowie den Garderobenvorbereichen in der Schwimmhalle vorgenommen. Die bestehenden Betonpflanzenkübel werden entfernt und im Zugangsbereich der Mädchengarderobe entsteht neu eine Sitztreppe. Eine neue Rampe ermöglicht einen hindernisfreien Zugang zum Schwimmbcken. Die Oberflächen im Hallenbad und den Garderoben werden komplett erneuert. Die alte dunkle Holzdecke wird entfernt und durch eine helle Lamellenakustikdecke ersetzt. Dadurch wirkt das Schwimmbad heller und höher. Mit dem Ersatz der kargen und weissen Wandplatten sowie dem dunklen Täfer erhält das Hallenbad ein übergeordnetes und gefälliges Farbkonzept. Drei in sich verdichtende Farbverläufe ziehen sich spielerisch wie eine ausbreitende Wellenbewegung zu den Garderoben. Eine zurückhaltende Textur im Bodenbereich unterstützt diese Farbverläufe, die sich in den Garderoben visuell ausbilden.

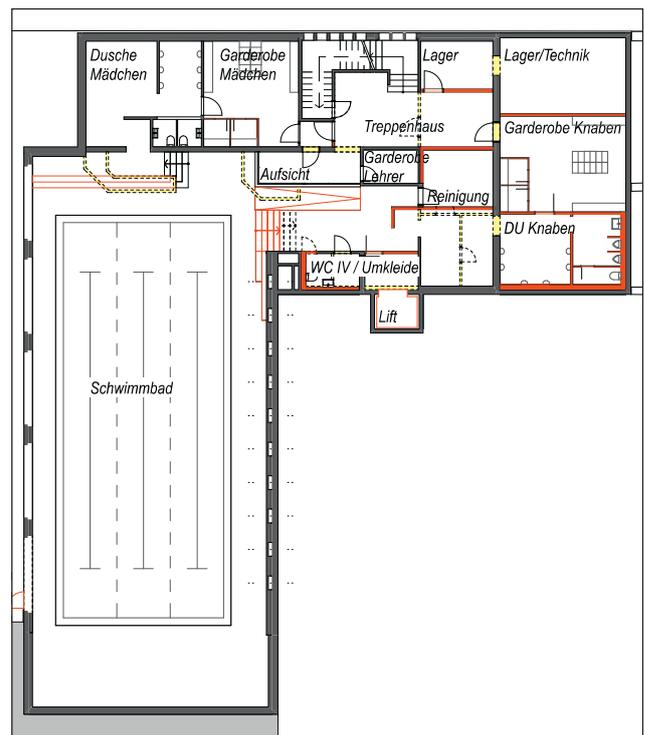
1. Untergeschoss Hallenbad mit Garderoben

Mit dem Anschluss des Gebäudes an das Fernwärmenetz wird der bestehende Öltankraum nicht mehr benötigt. Die Erweiterung der Garderobenanlage in den bestehenden Öltankraum ermöglicht eine Anpassung der bestehenden Raumstrukturen auf eine zeitgemässe Lösung. Mit den neuen Raumstrukturen entsteht ein geeigneter Vorbereich im Treppenhaus, der zudem als Warteraum für die Schulklassen dient. Zusätzlich können die Bedürfnisse des Betriebs besser gedeckt werden und erleichtern den Unterhalt. Die entstehenden Mehrkosten der Erweiterung generieren einen erheblichen Mehrwert.

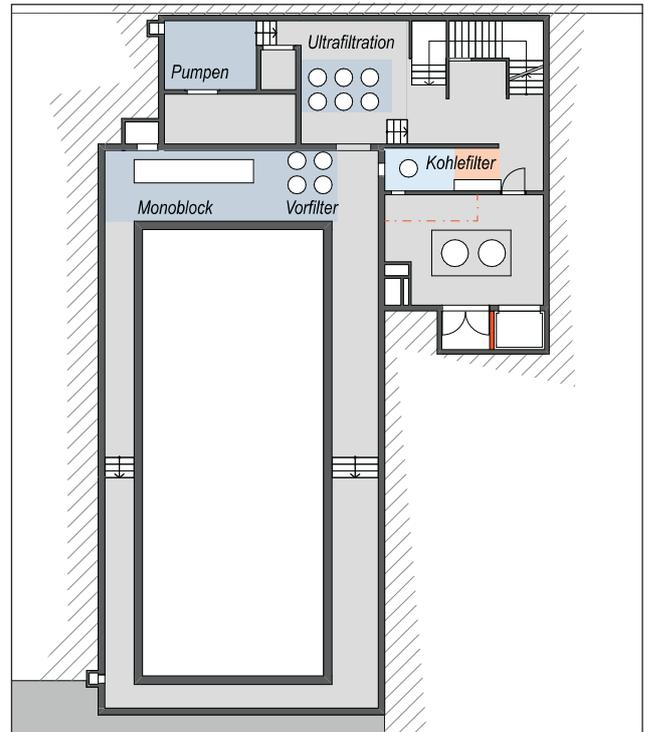
2. Untergeschoss Technik

Die Schwimmbadtechnik hat ihre Lebensdauer erreicht. Im Zuge der Sanierung werden die kompletten Wasseraufbereitungs- und Filteranlagen ersetzt und den neuen Normen angepasst. Das bestehende Schwimmbecken wird neu in einer Chromstahlwanne ausgeführt. Es zeichnet sich durch seine Langlebigkeit, Dichtigkeit sowie einen pflegeleichten Unterhalt aus. Die Haustechnikkomponenten Lüftung und Sanitär müssen ebenfalls saniert und erneuert werden. Mit Anbindung des Gebäudes an das Fernwärmenetz wurde die Heizung bereits ersetzt.

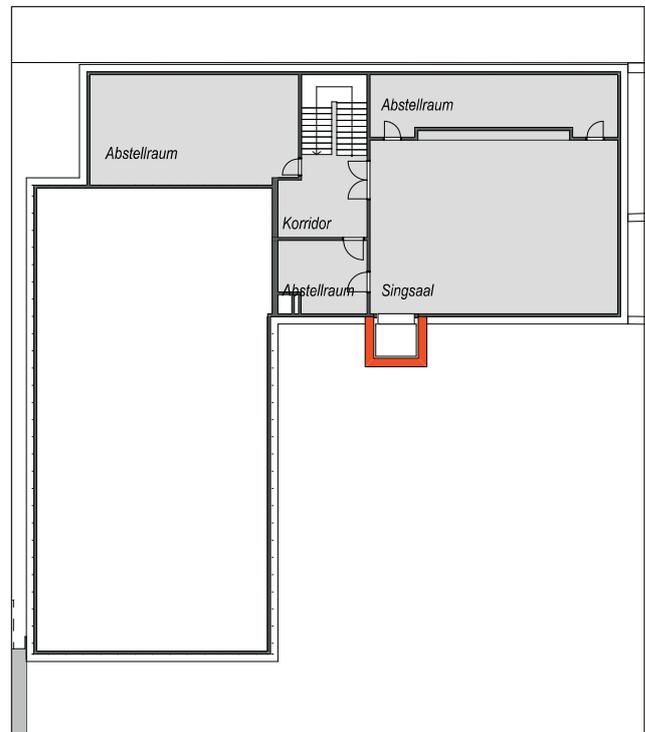
1. Obergeschoss Medienraum

Der Liftanbau ist so platziert, dass sämtliche Geschosse bedient werden können. Damit werden der Singsaal (Medienraum) und das Hallenbad hindernisfrei erschlossen und erfüllen die Normen der SIA 500. In den Untergeschossen wird der bestehende Schacht aktiviert, so können vorhandene Synergien optimal genutzt werden. Der Liftstandort tangiert das bestehende Gebäude nur minimal. Auf eine umfangreiche Eingangsänderung kann verzichtet werden, da der Liftzugang über den Pausenhof erfolgt.

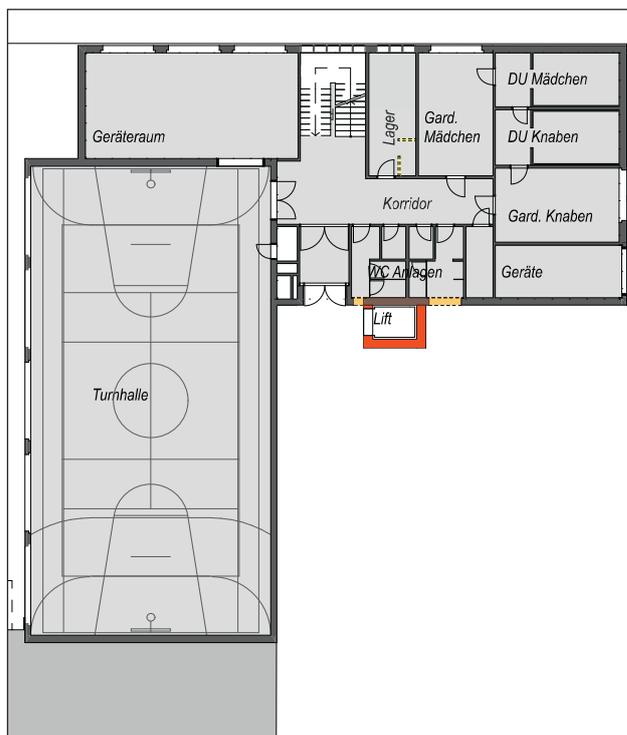
Erdgeschoss Turnhalle mit Garderoben

Der Einbezug der Turnhallengarderoben ist aufgrund des technischen Zusammenhangs der Heizung und Sanitäreinrichtung erforderlich. Die Raumstrukturen bleiben erhalten. Die Oberflächen werden komplett erneuert und orientieren sich am Farbkonzept des Hallenbads. So harmonisieren die Räume im Schulhaus miteinander und schaffen einen gegenseitigen Bezug. Ein innerbetrieblicher Mehrwert kann mit Abtausch der Lehrgarderobe und dem Putzraum erzeugt werden. Die bisherige üppige Lehrgarderobe dient neu als Lager der Turnhallenbühne, was kurze Wege innerhalb des Gebäudes und auf demselben Stockwerk ermöglicht.
