Zustandsbericht BKP23 Elektroanlagen Hallenbad Schulstrasse 5, 6418 Rothenthurm

EMGAS GmbH
ELEKTROPLANUNG
Unterdorfstrasse 1
6418 Rothenthurm

02.06.2020

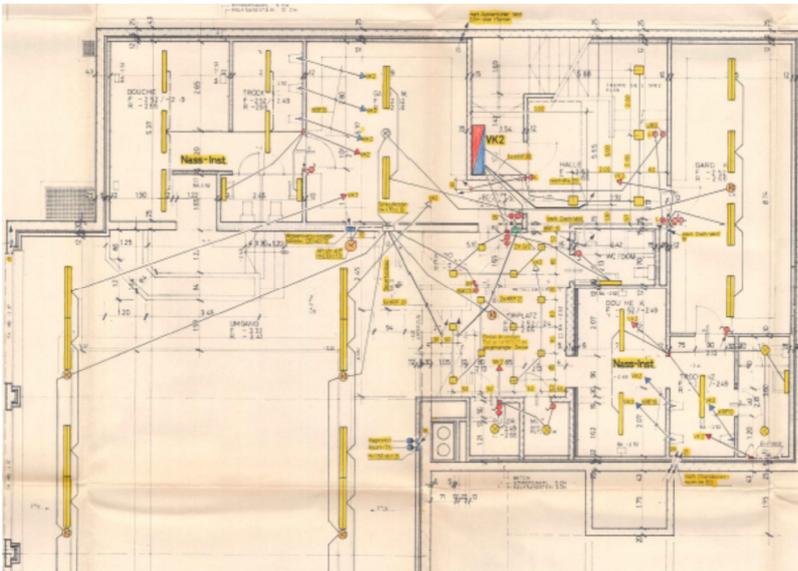
Von der Gemeindeverwaltung haben wir Planunterlagen der Elektroinstallation erhalten. Die Elektropläne sind von Hand gezeichnet und eingescannt worden. Somit sind diese nicht digitalisiert worden. Bei den Elektroverteilungen sind die Elektroschemas jeweils in Papierform vorhanden. Die Elektroschemas sind teilweise mit Handkorrekturen nachgeführt worden. Es sind diverse Wartungs- und Revisionsprotokolle vorhanden, was sehr vorbildlich ist.

Somit kann davon ausgegangen werden, dass die gesamten Elektroinstallationen dem Alter entsprechend gut bis sehr gut dokumentiert sind. Je nach Sanierungskonzept ist eine Digitalisierung der Unterlagen zu überdenken.

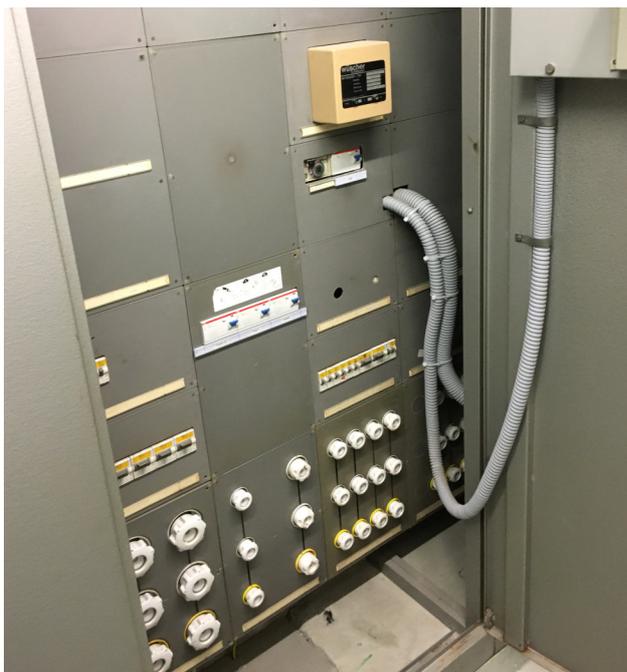
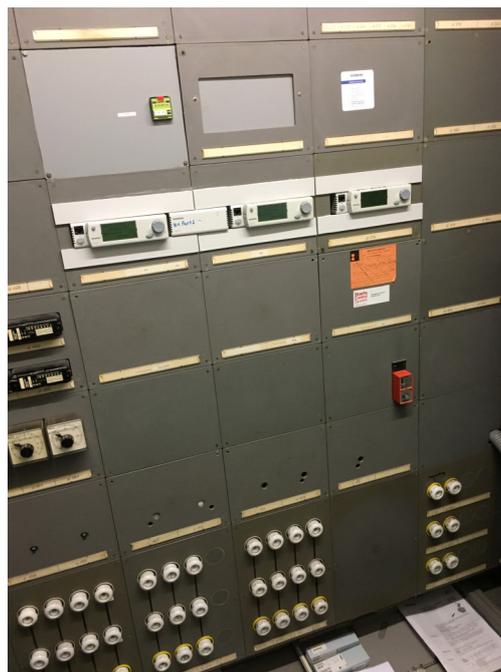
Ansicht Aussen Hauptverteilung Turnhallentrakt

Gemäss Revisionsdatum auf dem Elektroschema ist die HV aus dem Jahr 1990. Nach einer ersten Sichtkontrolle kann festgehalten werden, dass die Hauptverteilung in einem funktionstüchtigen Zustand ist. Alle Abdeckungen, Legenden und Beschriftungen sind vorhanden. Allerdings ist kein Überspannungsschutz vorhanden und die Leitungsschutzschalter (CMC-Automaten) sind nicht mehr zeitgemäss. Vereinzelt sind FI-Schutzschalter vorhanden. Bei einer Sanierung sollte die HV komplett ersetzt werden.
